## ***Relatório de Ensaio de Equipamento para Certificação***

**Produto:** Misto DTV 102

**Local da Certificação:** RUA LEOPOLDO DE BULHOES X AV TRINDADE - BAIRRO CENTRO

**MODELO:** DTV 102 **MARCA:** VIZENTEC **NUMERO DE SERIE:** MISTO0103A00752

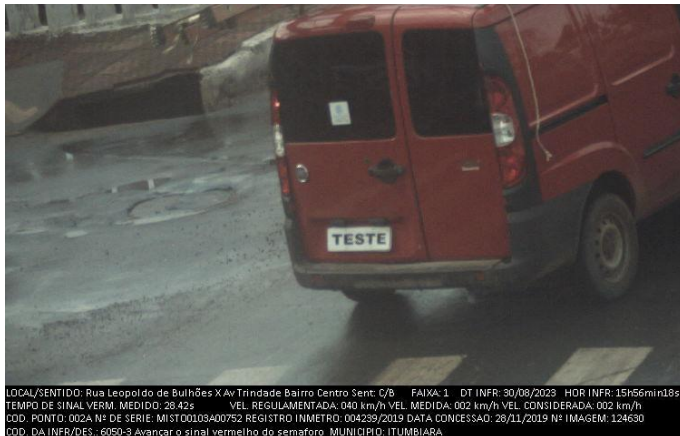
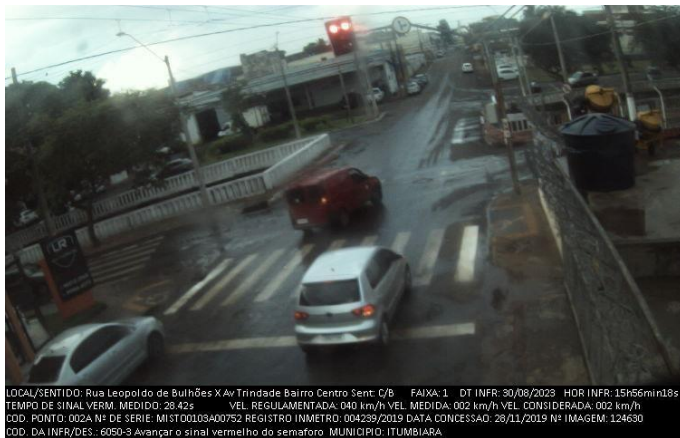
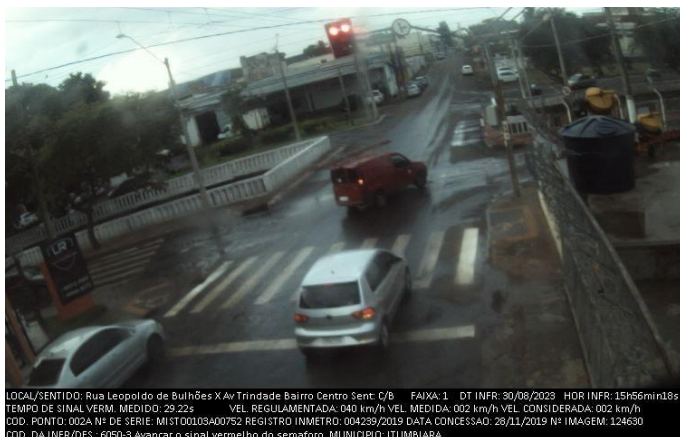
#### Faixa 01:

O veículo passou sobre os sensores, com o foco vermelho do semáforo ativo, depois do tempo de retardo programado e for registrada infração para o sistema metrológico verificado.

- Foco vermelho do semáforo aceso.
- Registro da placa do veículo.
- Registro do veículo infrator.
- Data e hora da infração.
- Local da infração.
- Identificação do sistema

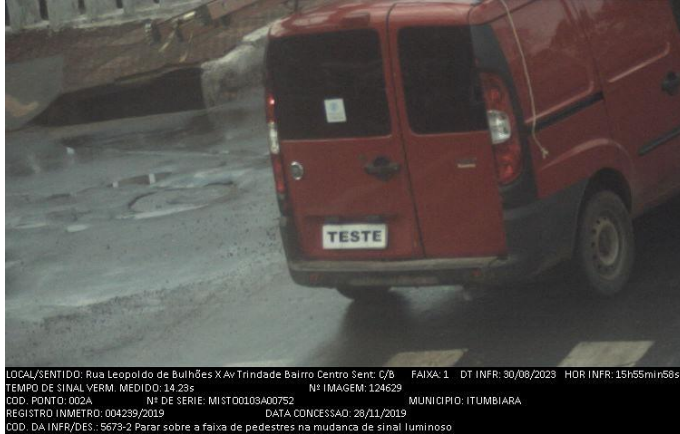
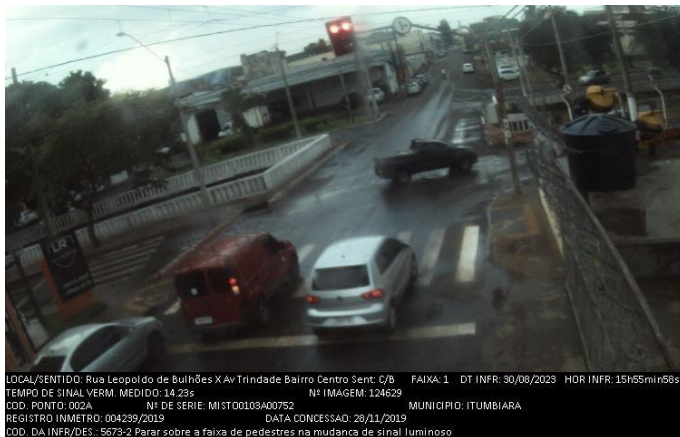
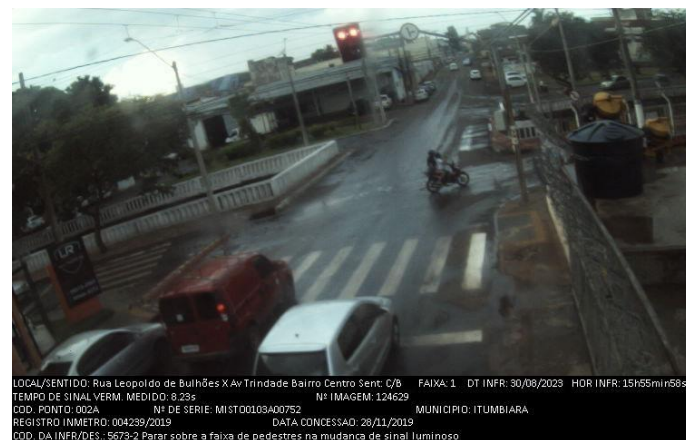
Faixa 01:

O veículo permaneceu sobre a faixa de travessia de pedestre, com o foco vermelho do semáforo ativado, durante um tempo maior do que o tempo de permanência programado e foi registrada infração para o sistema metrológico verificado.

- Foco vermelho do semáforo aceso.
- Registro da placa do veículo.
- Registro do veículo infrator.
- Data e hora da infração.
- Local da infração.
- Identificação do sistema
- Gera 2 fotos panorâmicas e 1 foto zoom
