Relatório de Ensaio de Equipamento para Certificação

Produto: Misto DTV 102

Local da Certificação: AV MODESTO DE CARVALHO X ESTRADA SUL GOIANA BAIRRO SETOR COMERCIAL

MODELO: DTV 102 **MARCA:** VIZENTEC **NUMERO DE SERIE:** MISTO0103A00753

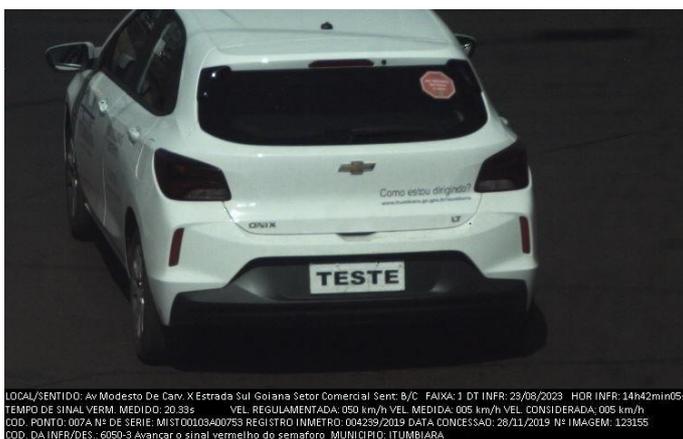
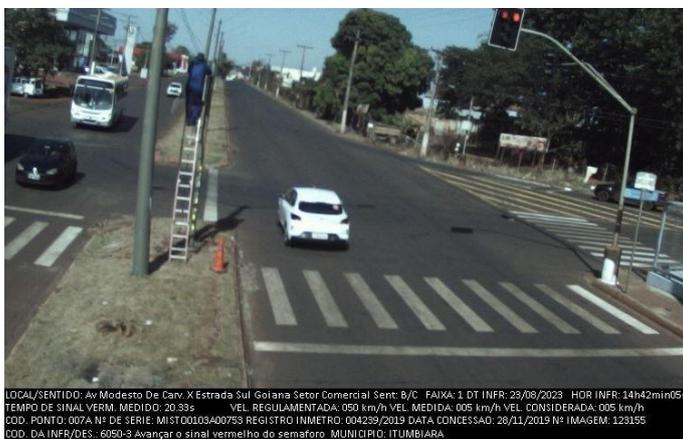
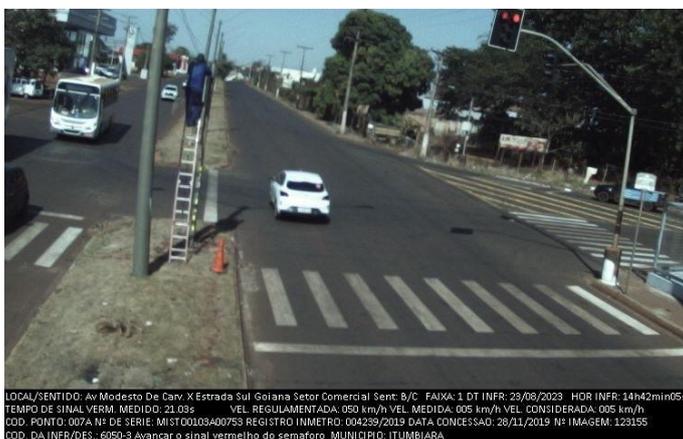
Faixa 01:

O veículo passou sobre os sensores, com o foco vermelho do semáforo ativo, depois do tempo de retardo programado e for registrada infração para o sistema metrológico verificado.

- Foco vermelho do semáforo aceso.
- Registro da placa do veículo.
- Registro do veículo infrator.
- Data e hora da infração.
- Local da infração.
- Identificação do sistema

Avanço do sinal vermelho do semáforo

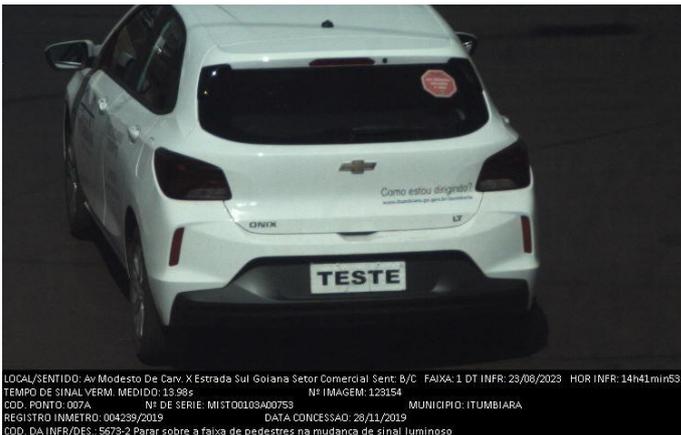
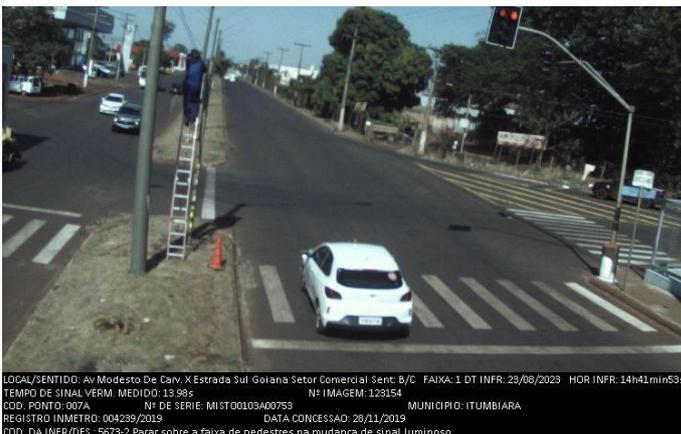
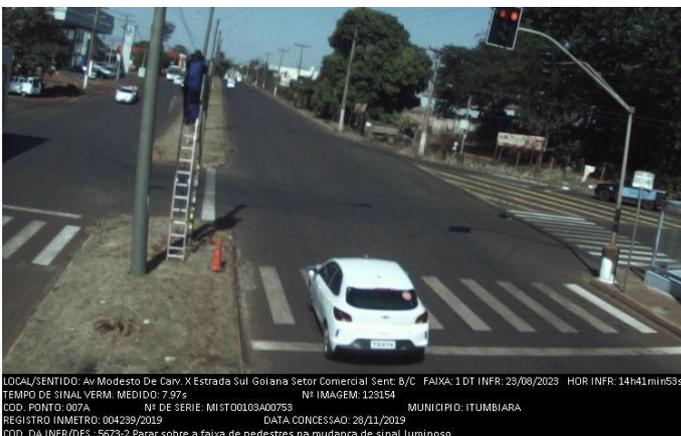
Faixa 01:

O veículo permaneceu sobre a faixa de travessia de pedestre, com o foco vermelho do semáforo ativado, durante um tempo maior do que o tempo de permanência programado e foi registrada infração para o sistema metrológico verificado.

- Foco vermelho do semáforo aceso.
- Registro da placa do veículo.
- Registro do veículo infrator.
- Data e hora da infração.
- Local da infração.
- Identificação do sistema
- Gera 2 fotos panorâmicas e 1 foto zoom

Parada sobre a faixa de travessia de pedestre na mudança do sinal luminoso
