***Relatório de Ensaio de Equipamento para Certificação***

**Produto:** Misto DTV 102

**Local da Certificação:** RUA SANTA RITA X AV TRINDADE BAIRRO CENTRO

**MODELO:** DTV 102 **MARCA:** VIZENTEC **NUMERO DE SERIE:** MISTO0311A00696

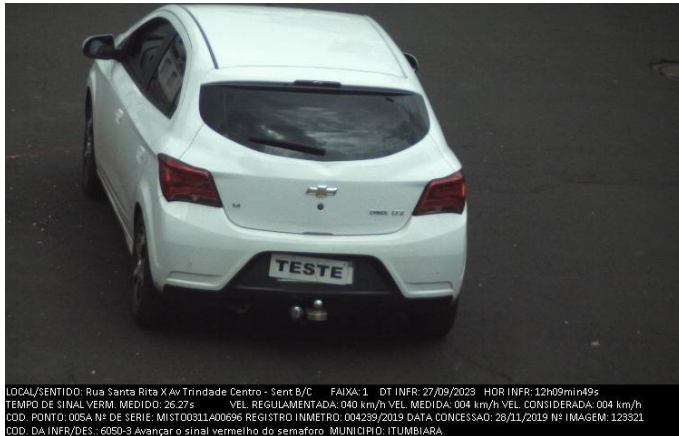
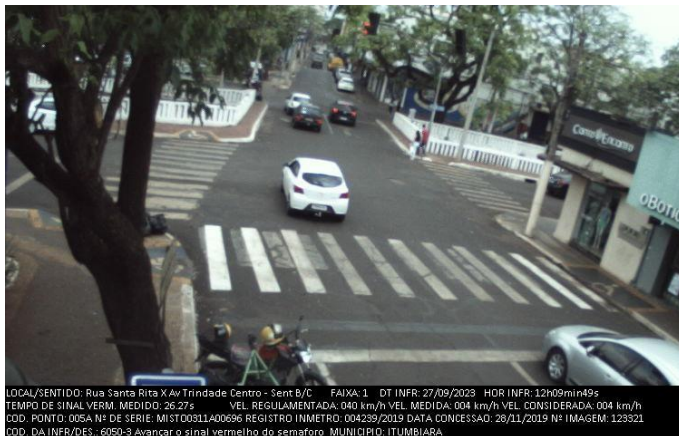
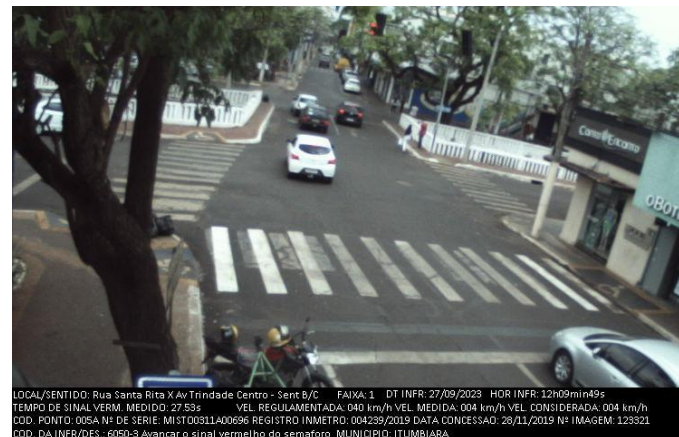
#### Faixa 01:

O veículo passou sobre os sensores, com o foco vermelho do semáforo ativo, depois do tempo de retardo programado e for registrada infração para o sistema metrológico verificado.

- Foco vermelho do semáforo aceso.
- Registro da placa do veículo.
- Registro do veículo infrator.
- Data e hora da infração.
- Local da infração.
- Identificação do sistema

### Avanço do sinal vermelho do semáforo

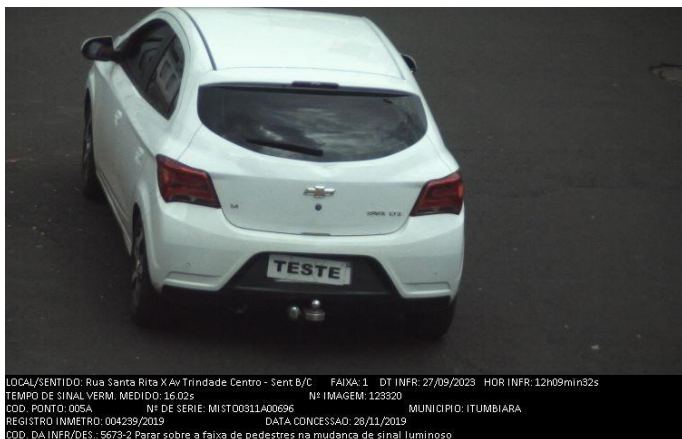
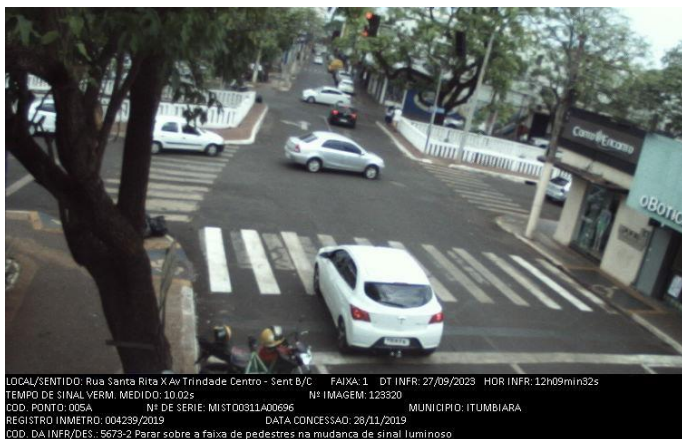
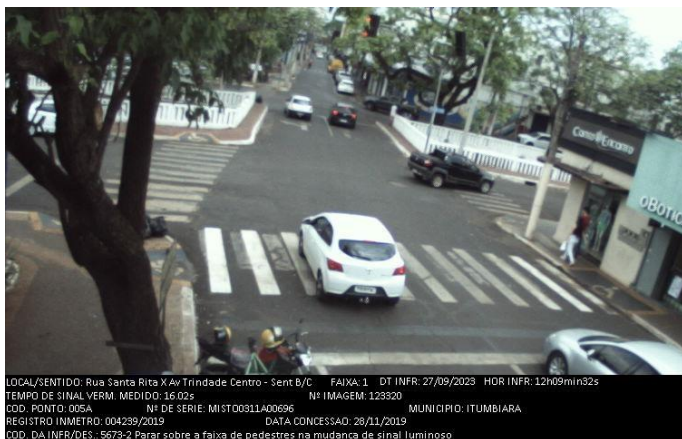
**Faixa 01:**

O veículo permaneceu sobre a faixa de travessia de pedestre, com o foco vermelho do semáforo ativado, durante um tempo maior do que o tempo de permanência programado e foi registrada infração para o sistema metrológico verificado.

- Foco vermelho do semáforo aceso.
- Registro da placa do veículo.
- Registro do veículo infrator.
- Data e hora da infração.
- Local da infração.
- Identificação do sistema
- Gera 2 fotos panorâmicas e 1 foto zoom

**Parada sobre a faixa de travessia de pedestre na mudança do sinal luminoso**
