Relatório de Ensaio de Equipamento para Certificação

Produto: Misto DTV 102

Operadora: CONSÓRCIO ITS MOBILIDADE ITUMBIARA

Local da Certificação: AV MODESTO DE CARVALHO X R EDSON RODRIGUES ROCHA B CIDADE JARDIM

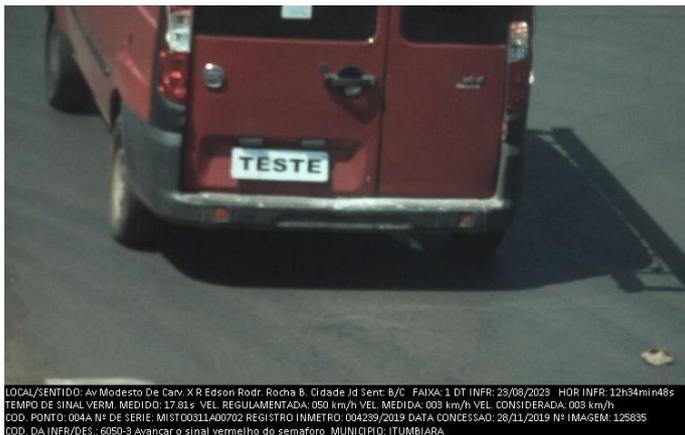
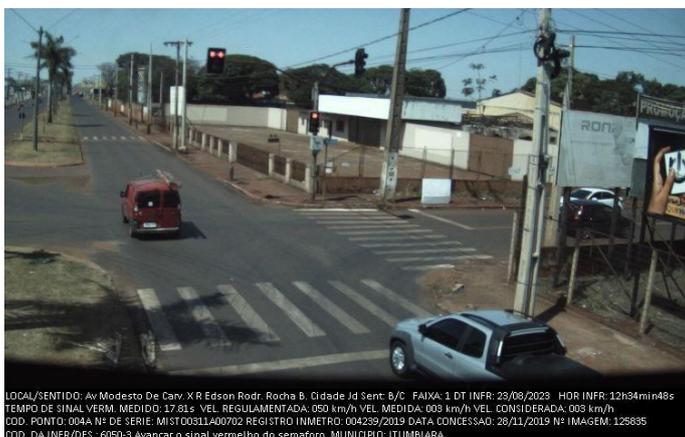
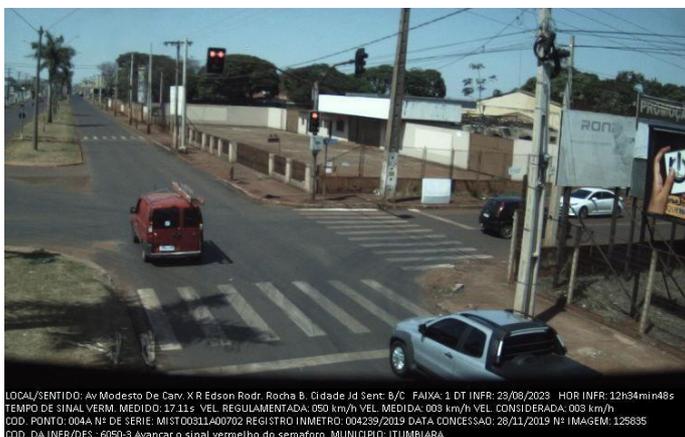
Faixa 01:

O veículo passou sobre os sensores, com o foco vermelho do semáforo ativo, depois do tempo de retardo programado e for registrada infração para o sistema metrológico verificado.

Avanço do sinal vermelho do semáforo

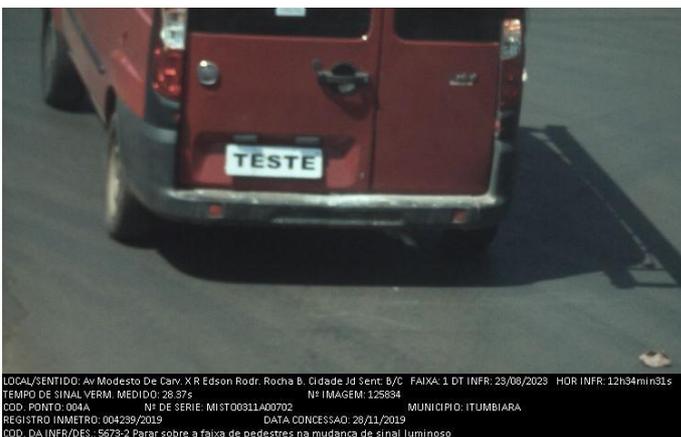
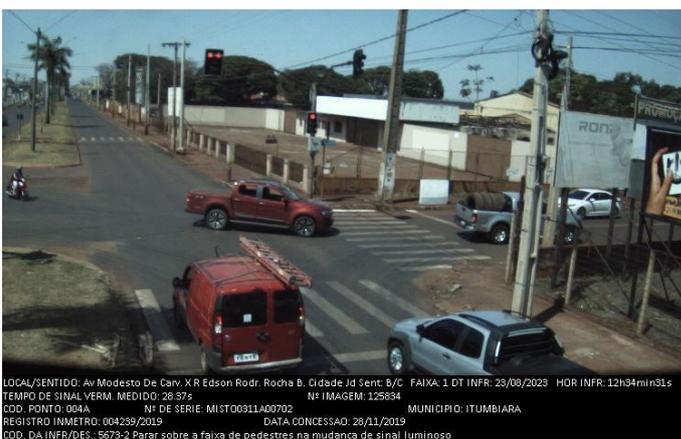
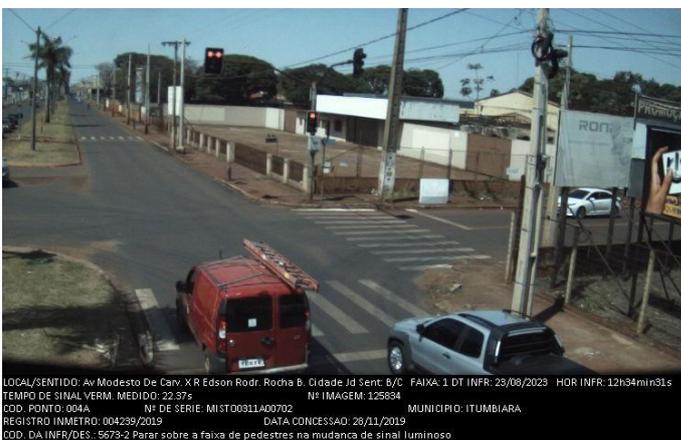
Faixa 01:

O veículo permaneceu sobre a faixa de travessia de pedestre, com o foco vermelho do semáforo ativado, durante um tempo maior do que o tempo de permanência programado e foi registrada infração para o sistema metrológico verificado.

Parada sobre a faixa de travessia de pedestre na mudança do sinal luminoso
